ESTUDIO DE CORROSIÓN EN PIELES Y ESTRUCTURAS AERONÁUTICAS

MARÍA CAROLINA SERNA MOSQUERA

Pasantía para optar al título de Ingeniero Mecánico

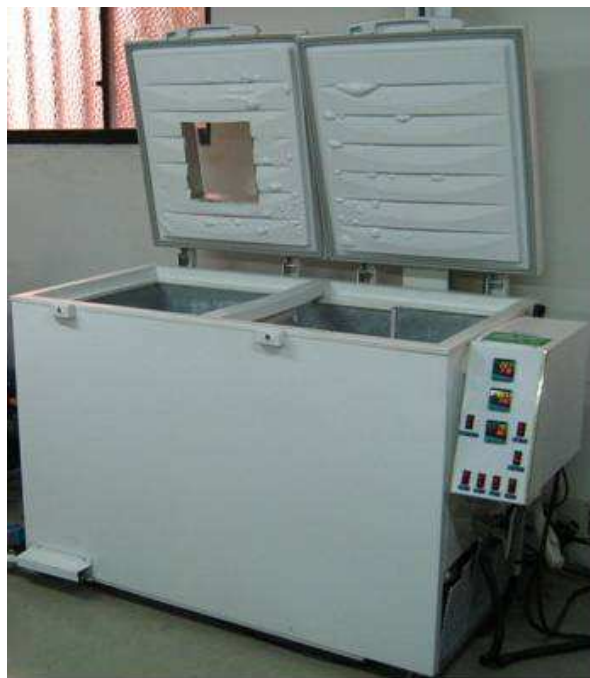
Figura 28. Efecto de la temperatura.

El primero de ellos se detecto un día de mediciones cuando la humedad relativa después de estar simulando ambientes muy fríos y luego muy calientes se dispara por encima de un increíble 300%. Con la variación de estas misma condiciones se opera la cámara tratando de mermar este indicador sin obtener resultados, finalmente el equipo es apagado. Otro día de pruebas la cámara se encuentra midiendo otra vez dentro de los rangos normales, esta vez simulando ambientes de temperaturas altas como el caso de la base ubicada en el departamento del Atlántico se presenta otro inconveniente, esta vez antes de alcanzar los 40°C de temperatura el recubrimiento interior en poliuretano inyectado de 35Kg/m³ y 4cm de espesor material de las compuertas de la cámara se ampolla por efectos del calor interior (Figura 28). Este imprevisto obliga a apagar las resistencias y abrir las compuertas para liberar calor, posterior a esto se dispara nuevamente la humedad relativa por encima del 600%.

Con este último suceso se comprueba que no se tiene una adecuada operación de la cámara y se sospecha inicialmente del mal funcionamiento de los sensores en este caso el Rixxen, ya que, específicamente la pérdida de propiedades del poliuretano por efectos de una temperatura de 40°C, no es

normal. Por lo que se creyó entonces que la temperatura real en ese momento de prueba debía ser mucho mayor a los 40°C reportados por el controlador. Esta hipótesis se basa en que son precisamente las mediciones de temperatura y porcentaje de humedad relativa correspondientes a un solo dispositivo las que están fallando.

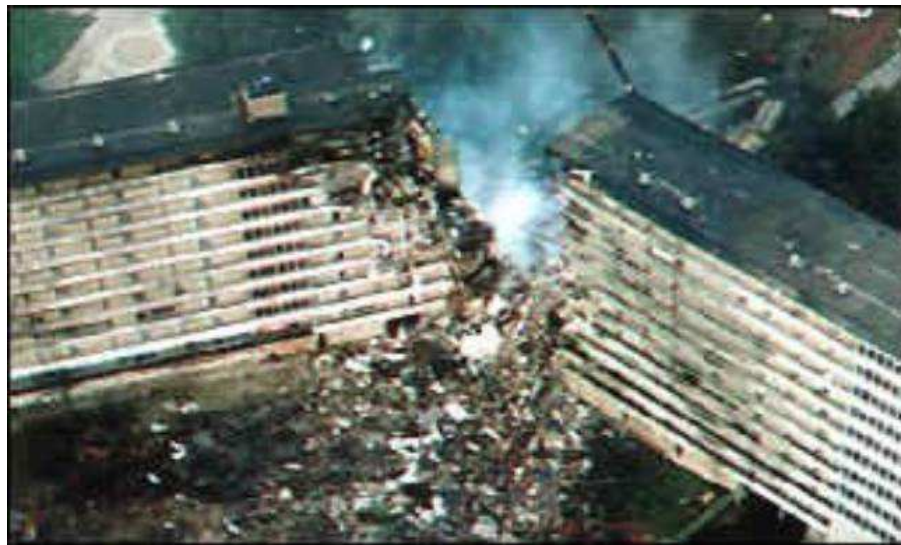
Figura 29. Accidente octubre 4 de 1992

Un avión Boeing 747-200F de China Airlines chocó en Ámsterdam (murieron 4 tripulantes y más de 50 personas en tierra), la causa corrosión y fatiga que debilitaron los pasadores que sostienen las alas.

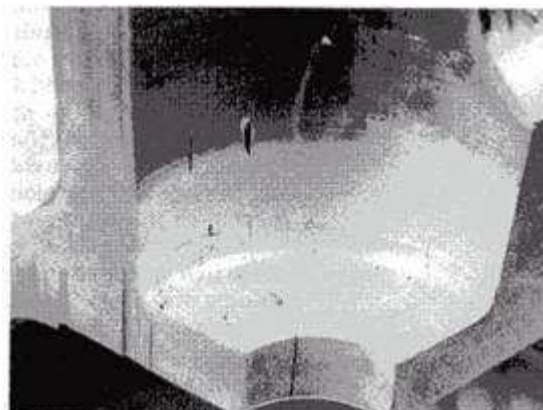
Figura 33. Parte 3 después de limpiar.

A la parte 3 se le practicaron cortes calibrados y una limpieza parcial para las pruebas de ultrasonido Figura 33. El daño mecánico en forma de indentaciones del diafragma y las manchas negras, aparentemente causadas por corrosión, son claramente visibles. En todos los casos, esta corrosión interior fue desarrollada en el área expuesta entre el final del bulón de acero insertado y el borde de la arandela de acero debajo de la tuerca que sostiene el tubo del pistón.

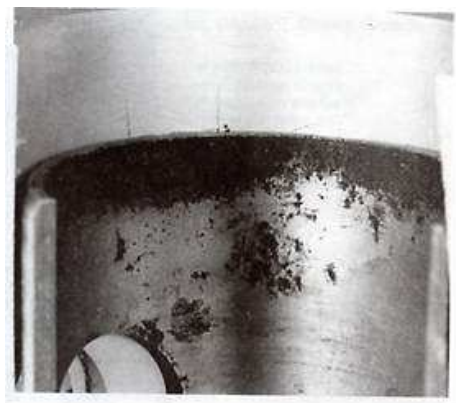
Figura 35. Centro del bulón.

La Figura 34 es una vista general del área fisurada en la parte 2, mostrando las marcadas grietas en forma de circunferencial y las grietas radiales que, presumiblemente, se propagaron desde o dentro del diafragma. La Figura 35 muestra como la cercanía de las grietas circunferenciales corresponde al centro del bulón de metal flojamente insertado.

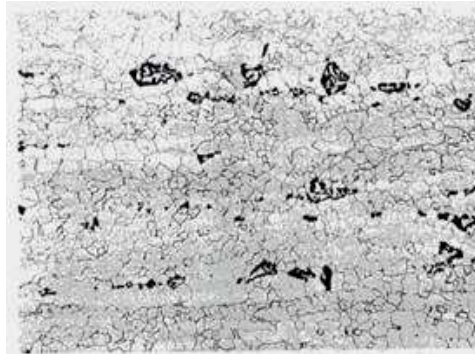
Figura 38. Grano estructural parte 6.

Análisis Microestructural: El grano estructural de la Forja es de alguna manera no uniforme, pero en general estaba bien y equiaxial como se muestra en la Figura 38. Esto pudo ser debido a una recristalización más completa de la aleación como resultado de algún tipo de trabajo durante la forja.

Cualquiera sea la causa el efecto podría, sin ninguna duda, ser beneficioso al tender a reducir la Anisotropía del material entonces la resistencia a la fatiga por corrosión podría ser similar en todas las direcciones .

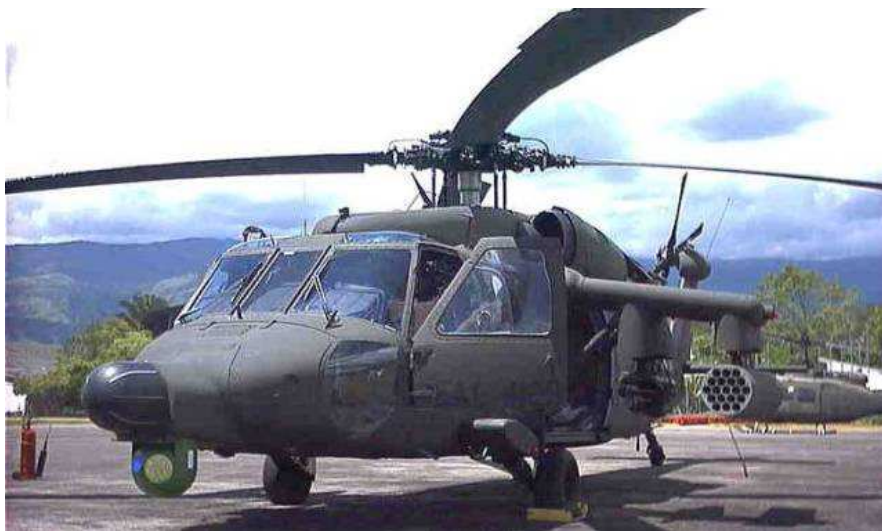
Figura 47. Helicóptero UH-60 BLACK HAWK

Un ejemplo de la imprecisión del programa de mantenimiento actual de la FAC fue el presentado en uno de los helicópteros El UH-60 Black Hawk (HELICOPTERO ARPIA 4125) mostrado en la fotografía de la Figura 47, el cual tuvo una falla por envejecimiento al presentar deterioramiento en varias de sus estructuras. La corrosión se ocasiono por residuos de materiales como polvo y material explosivo. Figura 48.

Lastimosamente solo se tiene el registro gráfico, pues falto la documentación de los hechos por medio del proceso investigativo y la realización de ensayos mecánicos como la simulación en la cámara ambiental, pruebas de dureza, metalografías, metrologías, entre otras.
